RECUPERAÇÃO DE ÁREAS DEGRADADAS: AÇÕES E METAS PERMANENTES PARA RECUPERAÇÃO DA BIODIVERSIDADE

Trabalho desenvolvido na **Volkswagen do Brasil**,
Production Unit Curitiba, apresentado à banca avaliadora
do **Prêmio Expressão de Ecologia 2009**.

CATEGORIA: RECUPERAÇÃO DE ÁREAS
DEGRADADAS.

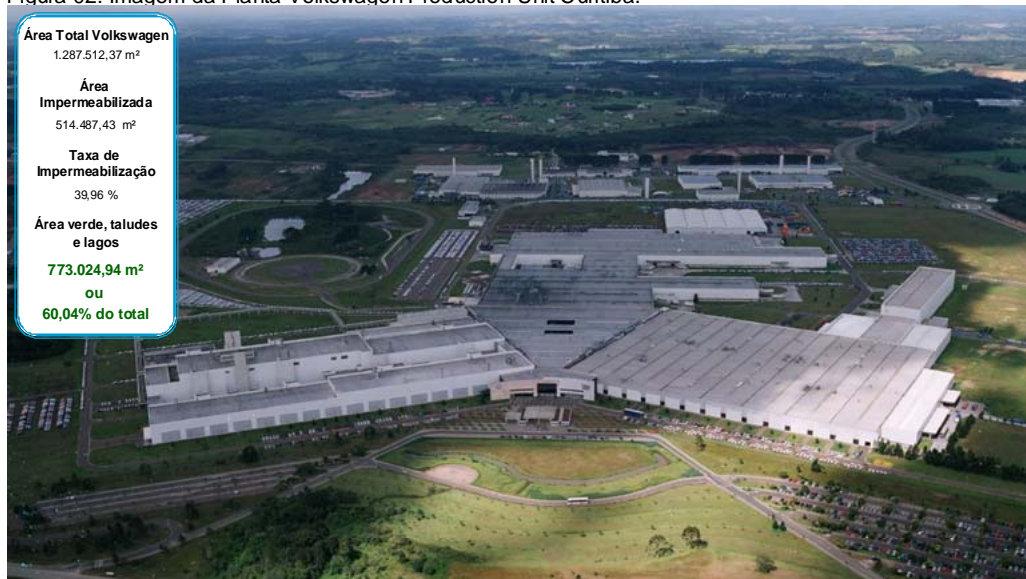
Figura 02: Imagem da Planta Volkswagen Production Unit Curitiba.

Área Total Volkswagen
1.287.512,37 m ²
Área Impermeabilizada
514.487,43 m ²
Taxa de Impermeabilização
39,96 %
Área verde, taludes e lagos
773.024,94 m ²
ou
60,04% do total

A fábrica apresenta um layout pioneiro no grupo VW: as áreas de Armação, Pintura e Montagem Final convergem para o Centro de Comunicação, um prédio triangular onde estão concentrados os escritórios administrativos, jardins de inverno, cafeteria, agência bancária e refeitórios. O objetivo é integrar todas as áreas, tornar mais rápido o fluxo de informações e favorecer a melhoria contínua da qualidade.

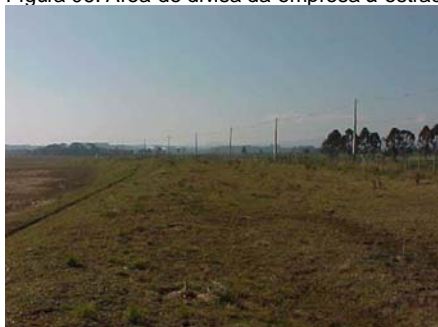
Figura 06: Área de divisa da empresa à estrada em 2003

Esta área se refere a toda divisa externa do lado direito da entrada principal da empresa. Trata-se de uma área com grande alteração de relevo, onde se podem encontrar locais com a formação artificial de dois ou mais desníveis (figuras 06 e 07). Em 2003, o solo apresentava-se extremamente alterado, por cortes e aterros. Os taludes produzidos artificialmente eram íngremes e cobertos por material ou substrato de composição árida e pouca terra preta. Este aspecto restringia o desenvolvimento das raízes das árvores, sendo necessárias práticas específicas para contornar o problema. Apesar disto, a superfície do solo já se encontra povoada por plantas herbáceas nativas da região de campo.

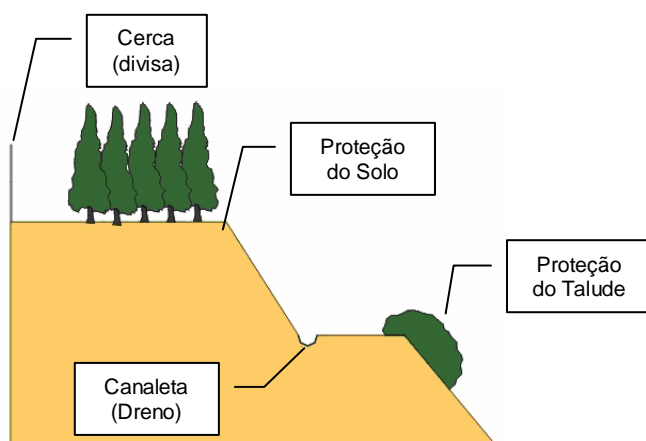
Figura 08: Corte esquemático do Setor 1

Foi projetada ao longo deste setor, uma proteção do talude com espécie arbustiva (figura 08 - Corte), como uma alternativa de proteção ao talude e à canaleta de drenagem. Espécies de maior porte foram definidas para a estabilização do solo. Para a escolha das espécies foram consideradas: profundidade e fertilidade do solo e a adaptabilidade da espécie às condições locais. Tudo isto tanto para garantir o bom desenvolvimento da vegetação como para facilitar as práticas de plantio e manutenção da mesma.

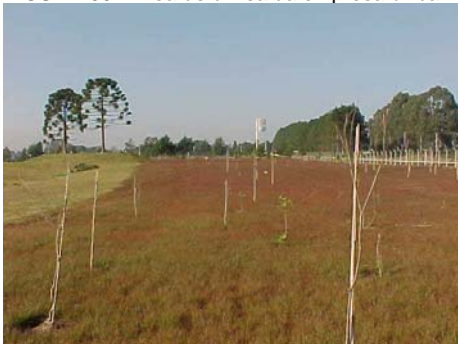
FIGURA 09 - Área de divisa da empresa à rua.

Este setor é composto de um platô de aproximadamente 40 metros de largura, da divisa até o primeiro desnível do terreno, situado na frente da entrada principal da empresa (figura 09). Na ocasião do diagnóstico da área havia um agrupamento de araucárias, dois fragmentos de matas (figura 10) e uma nascente que passa pela mata e alimenta um dos o lagos. O solo nesta área era bastante alterado, pedregoso, sendo que foram definidas práticas específicas de fertilização após a análise de solo. Nas áreas próximas aos fragmentos, o solo apresentava-se com maior profundidade, em torno de 50 cm, embora com maior restrição de drenagem (excesso de água no solo).

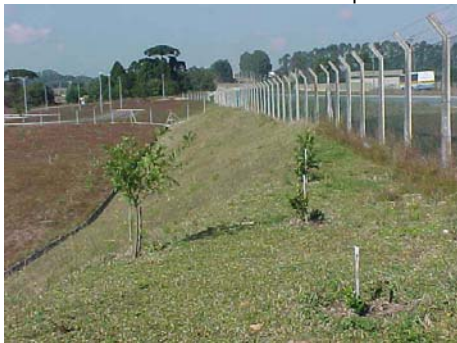
FIGURA 12 - Talude na divisa da empresa com a rua.

Este setor possuía as mesmas características do setor I (figura 12), com a diferença de algumas árvores já adultas, algumas isoladas e outras agrupadas (figura 13). Foi levada em consideração principalmente a condição do solo (profundidade e fertilidade) para a escolha das espécies e a proteção do solo.

Quanto às árvores dispersas e aquelas agrupadas, foi promovido o enriquecimento com espécies arbóreas nativas ornamentais a fim de promover a diversidade na flora local. O esquema de plantio corresponde ao setor 1 dada a semelhança entre as áreas.

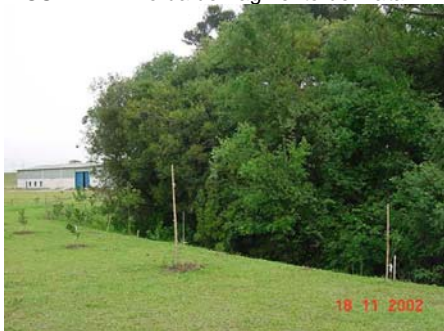
FIGURA 14 - Borda do fragmento de mata.

Neste setor há um fragmento de mata de fundo de vale (figura 14) que, devido a grande movimentação de solo, situa-se num plano muito abaixo do nível da pista e das áreas construídas. Por isso, a área do entorno da mata possuía um solo raso (+/- 20 cm) que foi um fator limitante na escolha de espécies para a ampliação da vegetação, bem como uma pequena densidade de espécies e uma disposição que favorecia a sua diminuição de tamanho ou extinção. Sua manutenção e enriquecimento trouxeram grandes benefícios à biodiversidade local.

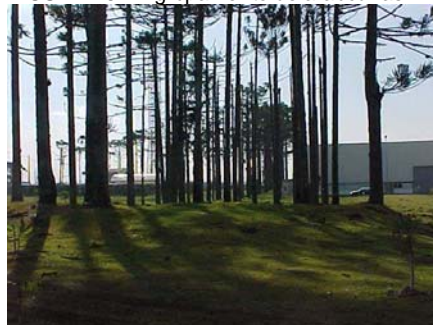
FIGURA 15 – Agrupamento de araucárias.

O grupo de árvores composto basicamente de pinheiro-do-paraná (*Araucaria angustifolia*) em fase adulta neste setor apresentava-se em fase de extinção (figura 15), devido ao grande movimento do relevo que alterou muito a drenagem do solo. Isto pode ter também modificado a posição do lençol freático que geralmente se movimenta quando o relevo é cortado ou aterrado. O pinheiro é uma espécie que exige boas condições químicas (fertilidade) e físicas (drenagem) do solo, como também de luminosidade. A

solução foi produzir um bosque com espécies de fácil adaptação, reproduzidas em viveiro. Esta alternativa iria alavancar, como pode ser observado adiante no capítulo Atividades de Apoio, a criação de um viveiro de mudas exclusivo para a atividade de recuperação vegetal da Volkswagen P. U. Curitiba. Quanto aos pinheiros-do-paraná, sua manutenção e plantio foram realizados em todos os setores que oferecerem condições favoráveis ao seu desenvolvimento, a fim de incentivar a presença desta espécie em toda a área da PU Curitiba.

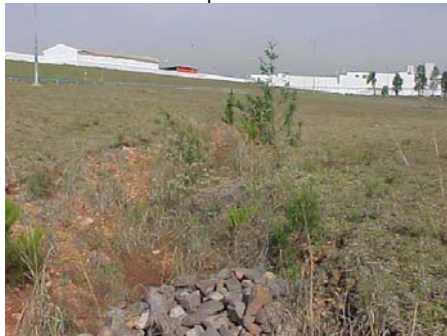
FIGURA 16 - Erosão próxima à área dos dois lagos.

Este setor correspondia a uma área composta de um lago artificial e uma nascente, taludes íngremes no entorno e um fragmento de mata. O solo do entorno, com exceção do interior do bosque, estava muito alterado, fator este que demandou atenção especial na seleção de espécies e nas práticas de plantio. Em alguns locais, próximo à pista, observava-se forte processo erosivo comprometendo a qualidade do solo (figura 16), sendo atenuado e controlado através da intensa prática de recuperação florestal.

Para a proteção dos taludes íngremes do entorno desta área (figura 17), foi projetado um maciço com vegetação arbustiva nativa para proteger o solo dos efeitos da erosão, bem como proporcionar um contraste ao local, pela variação de cor e textura das flores e folhas, diminuindo assim a monotonia da grande extensão de gramado.

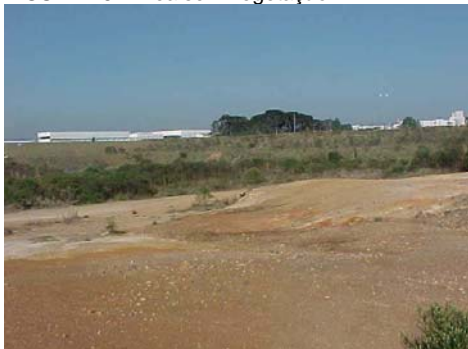
FIGURA 18 - Área sem vegetação.

Resumidamente, o tratamento dado a este setor foi o mesmo dado às áreas degradadas, com algumas variações relacionadas às condições de cobertura do solo, tais como: áreas com nenhuma vegetação (figura 18), áreas com vegetação remanescente e nascente (figura 19), e áreas com taludes (figura 20).

O cruzamento das condições de cobertura ou uso do solo com a fertilidade e profundidade direcionou o tratamento para a recuperação da área, considerando que, tanto a recuperação de áreas degradadas como o enriquecimento e ampliação de fragmentos de mata foram definidos em longo prazo, obedecendo à evolução natural da região. O processo artificial de recuperação do solo foi aplicado através da melhoria das condições da cova no plantio, na escolha das espécies que se adaptam às condições oferecidas e principalmente no aumento da velocidade em que ocorre a referida evolução através do depósito material orgânico.

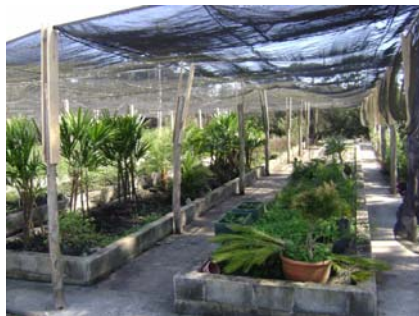
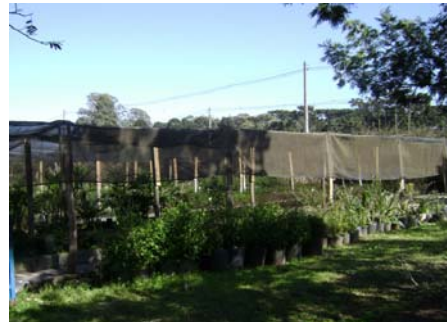
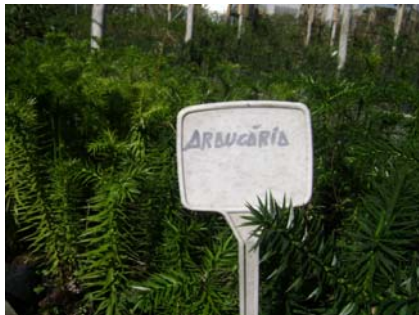
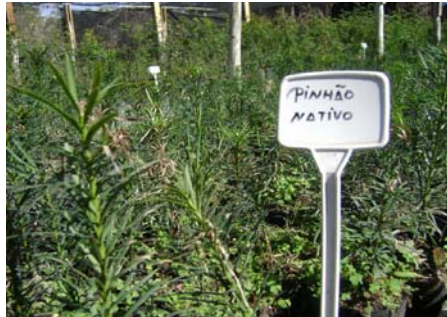
FIGURA 21 (A, B, C, D) – Imagens do Viveiro de Mudanças

Localizado no setor 4, está instalado o viveiro de mudas da Volkswagen P.U. Curitiba, onde são preparadas diversas espécies, nativas e ornamentais, destinadas a ocupar os seis setores. Além da preparação das mudas, a equipe envolvida utiliza resíduos vegetais como insumo para fabricação de adubo orgânico, em uma composteira adaptada no local.

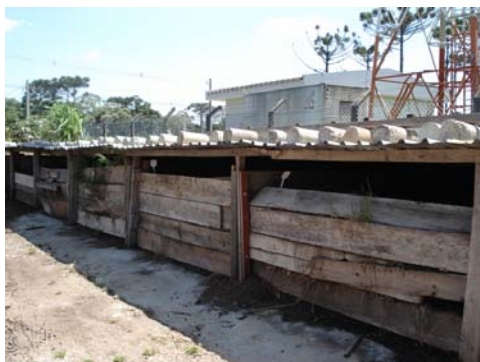
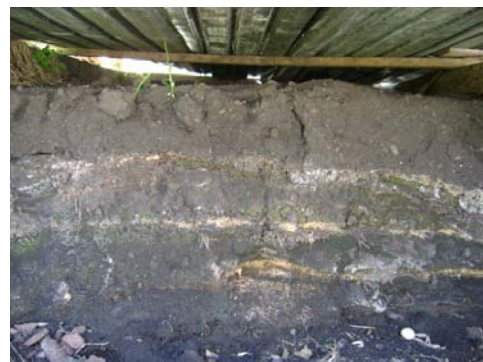
Figura 22 (A, B): Composteira e detalhe do adubo orgânico.

O adubo orgânico é utilizado para auxiliar o preparo e crescimento inicial das mudas a serem destinadas a campo, e é composto de resíduos vegetais oriundos das podas e limpeza dos jardins. Além da compostagem, todos os setores utilizaram resíduos de varrição e poda vegetais, para proteção e contenção de solo, onde foram plantadas as mudas previamente preparadas no viveiro.

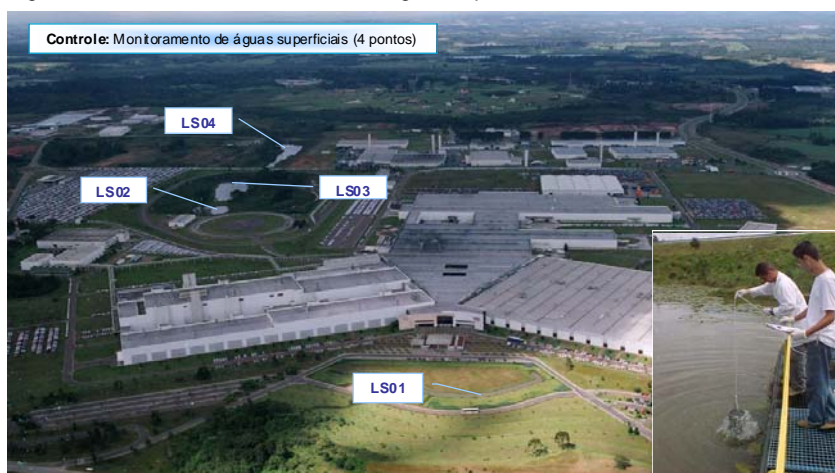
Figura 23: Pontos de Monitoramento de águas superficiais.

Além da atividade de recuperação da vegetação, é fundamental o monitoramento contínuo da qualidade das águas, um vez que são componentes fundamentais ao desenvolvimento do ecossistema local. Desta forma, a Volkswagen realiza o monitoramento das quatro lagoas e de seis poços de águas subterrâneas estrategicamente espalhados, trimestralmente, a montante e a jusante da empresa.

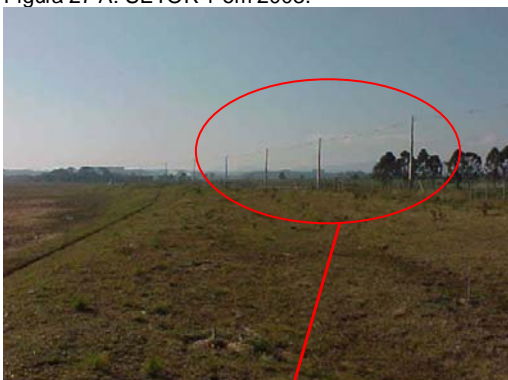
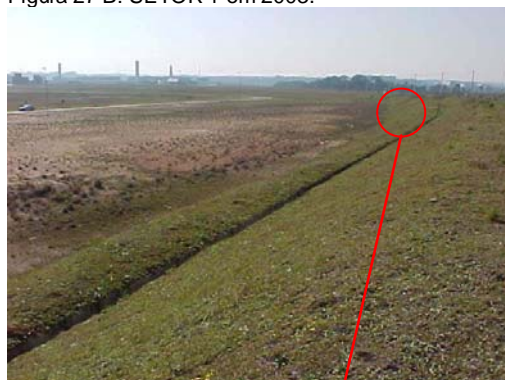
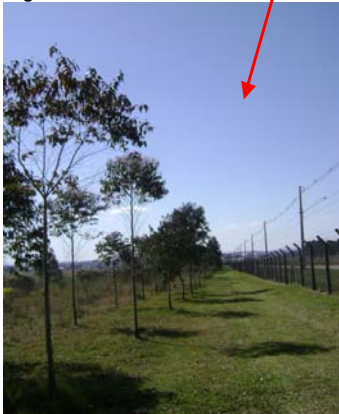
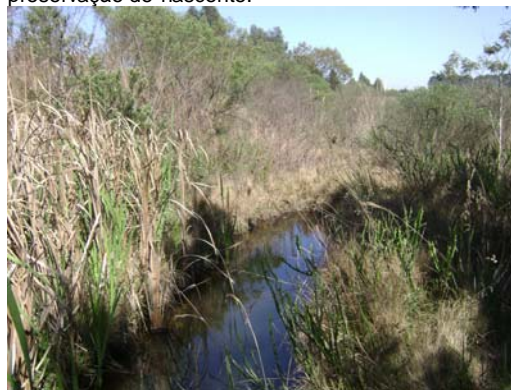
A proteção do solo e a drenagem dos taludes no setor 1 apresentam-se estáveis. Atualmente este setor corresponde a 46.524m² e estuda-se a possibilidade de ampliação desta área para aproximadamente 54.000m². A capacidade de fixação do solo aumentou significativamente contribuindo para a fixação de florestas adultas no local.

Figura 27 A: SETOR 1 em 2003.

Figura 27 B: SETOR 1 em 2003.

Figura 28 A: SETOR 1 em 2009 – topo de talude.

Figura 28 B: SETOR 1 em 2009 – base de talude e preservação de nascente.

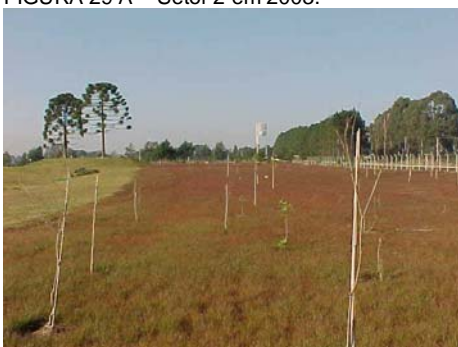
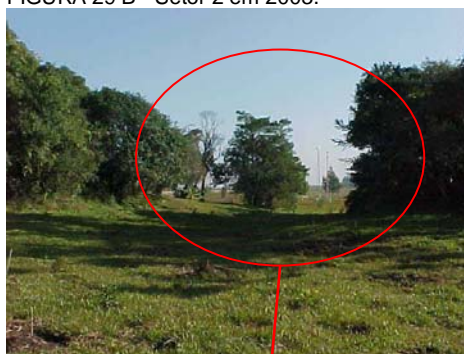
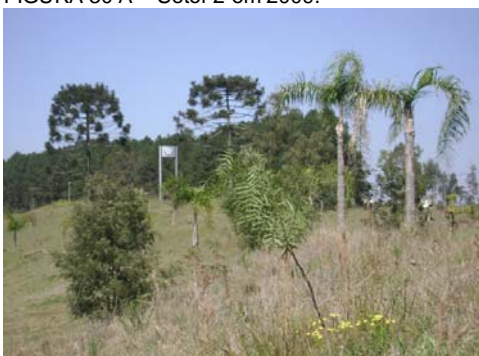
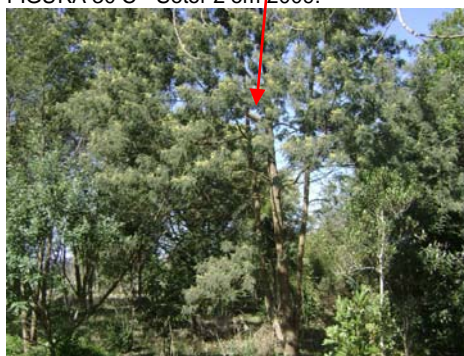
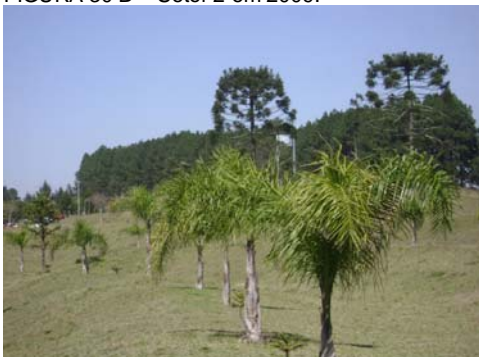
Após atividades de recuperação de solo, como depósito de material orgânico e terra, e de recuperação de vegetação primária, a estabilização do local se mostrou significativa. A área antes existente entre os fragmentos de mata remanescente hoje se apresenta preenchida de diversas espécies locais, protegendo a nascente local. Atualmente este setor corresponde a 11.500m² e estuda-se a possibilidade de ampliação desta área para aproximadamente 12.200m².

FIGURA 29 A – Setor 2 em 2003.

FIGURA 30 A – Setor 2 em 2009.

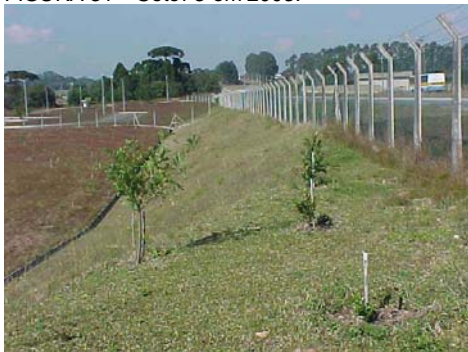
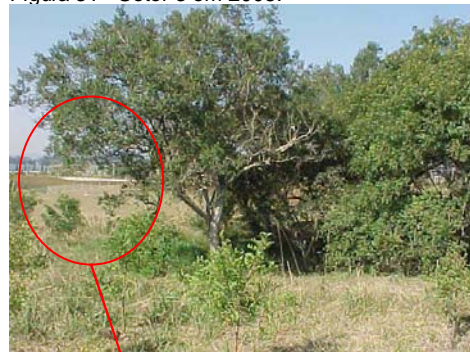
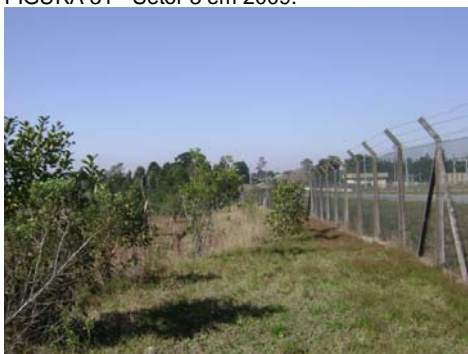
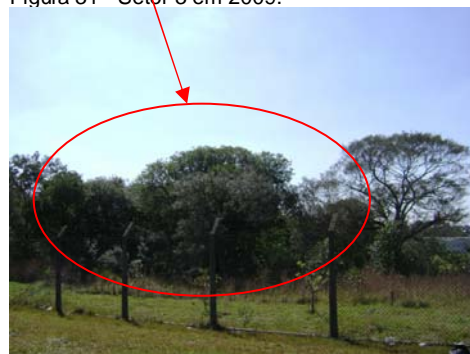
Pode-se observar a recuperação dos espaços vazios deste setor, a estabilização do solo e do talude na região, bem como a manutenção da nascente ali localizada. Atualmente este setor corresponde a 13.279m² e estuda-se a possibilidade de ampliação desta área para aproximadamente 19.000m².

FIGURA 31 – Setor 3 em 2003.

FIGURA 31 - Setor 3 em 2009.

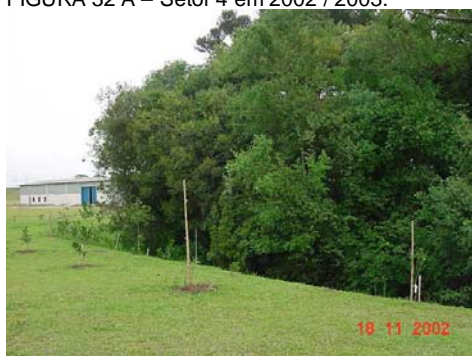
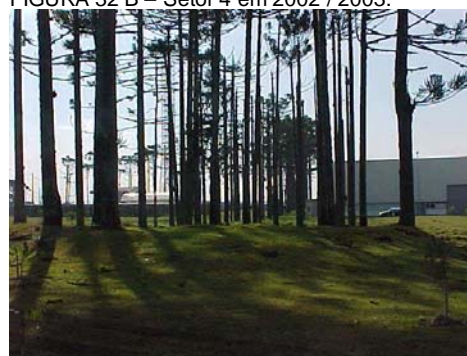
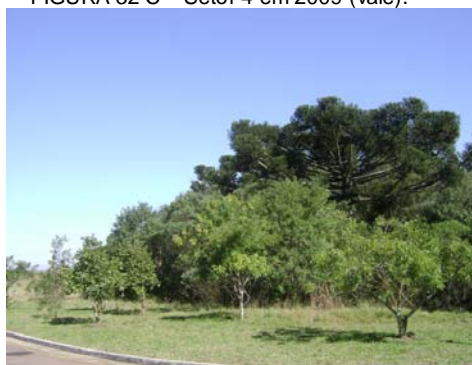
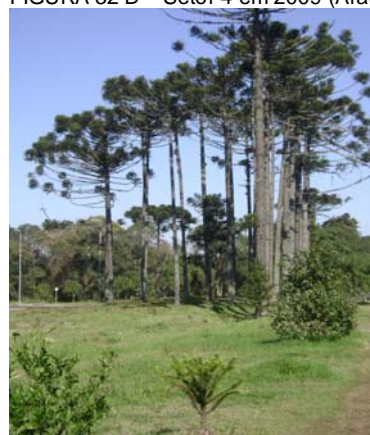
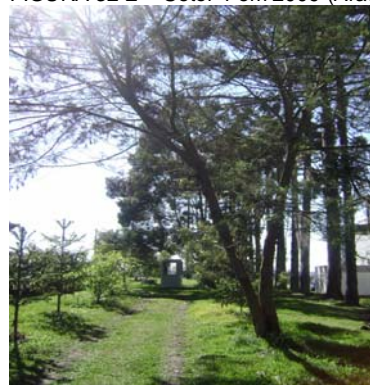
Pode-se observar a recuperação da vegetação no entorno do fundo de vale, bem como o adensamento da floresta nativa ali existente. A área de Araucárias apresenta-se intacta e o plantio desta espécie foi intensificado com auxílio das atividades do viveiro de mudas (ver figura 21). Atualmente este setor corresponde a 12.137m² e estuda-se a possibilidade de ampliação desta área para aproximadamente 15.981m².

FIGURA 32 A – Setor 4 em 2002 / 2003.

FIGURA 32 C – Setor 4 em 2009 (vale).

FIGURA 32 D – Setor 4 em 2009 (Araucárias).

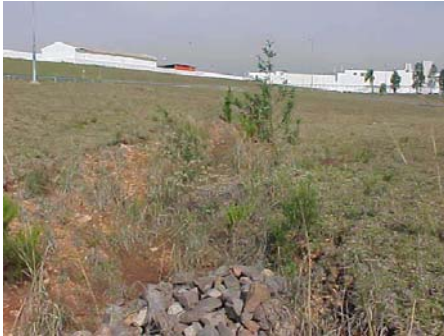
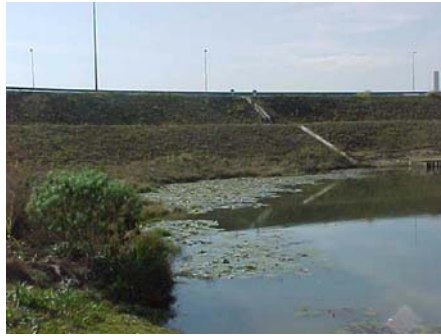
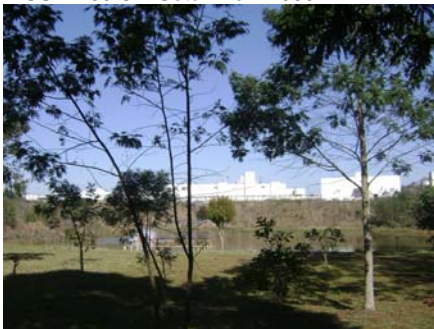
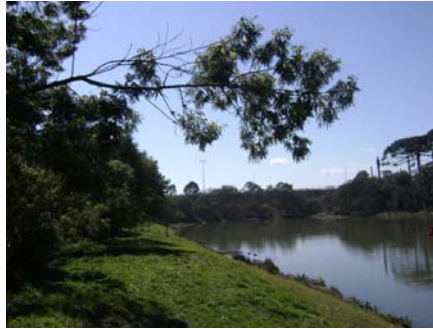
A recuperação da vegetação em taludes, no entorno dos lagos e da mata nativa remanescente apresenta um ganho expressivo, inclusive em questões de biodiversidade. Atualmente este setor corresponde a 45.516m² e estuda-se a possibilidade de ampliação desta área para aproximadamente 49.240m².

FIGURA 33 A – Setor 4 em 2003.

FIGURA 33 C – Setor 4 em 2009.

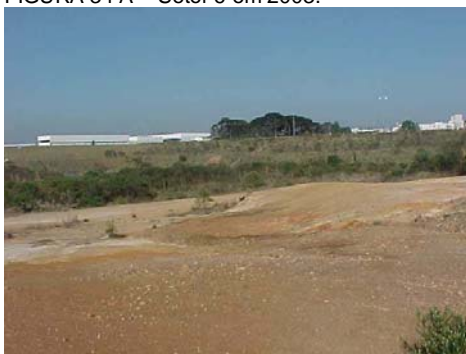
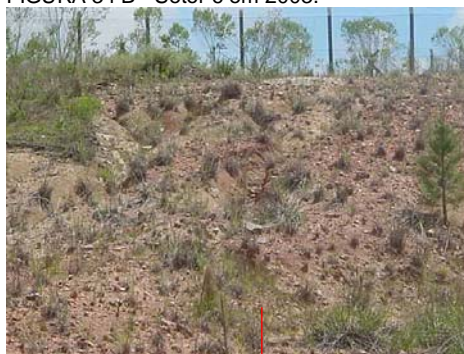
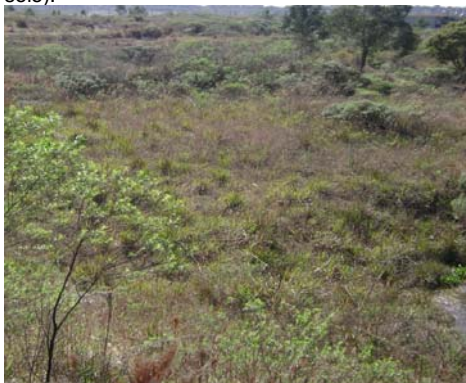
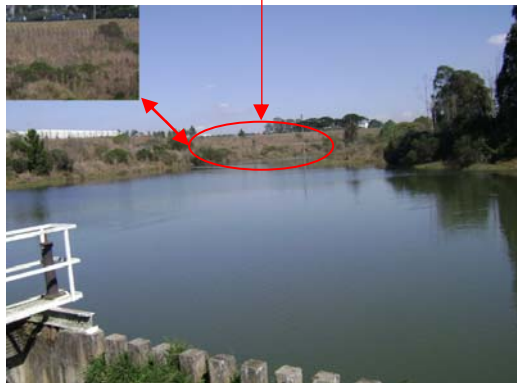
FIGURA 34 A – Setor 6 em 2003.

FIGURA 34 C – Setor 6 em 2009 (cobertura do solo).

FIGURA 34 D - Setor 6 em 2009 (mata ciliar).

Salientamos que embora as imagens não correspondam perfeitamente aos mesmos locais, trata-se de um retrato fiel da situação deste setor, considerando cobertura do solo, proteção de nascentes e matas ciliares.
